广东壹号食品股份有限公司遂溪分公司  
杨柑生猪养殖基地（后潭西）  
新建项目

竣工环境保护验收监测报告表

建设单位：广东壹号食品股份有限公司

编制单位：湛江天惠生态环境有限公司

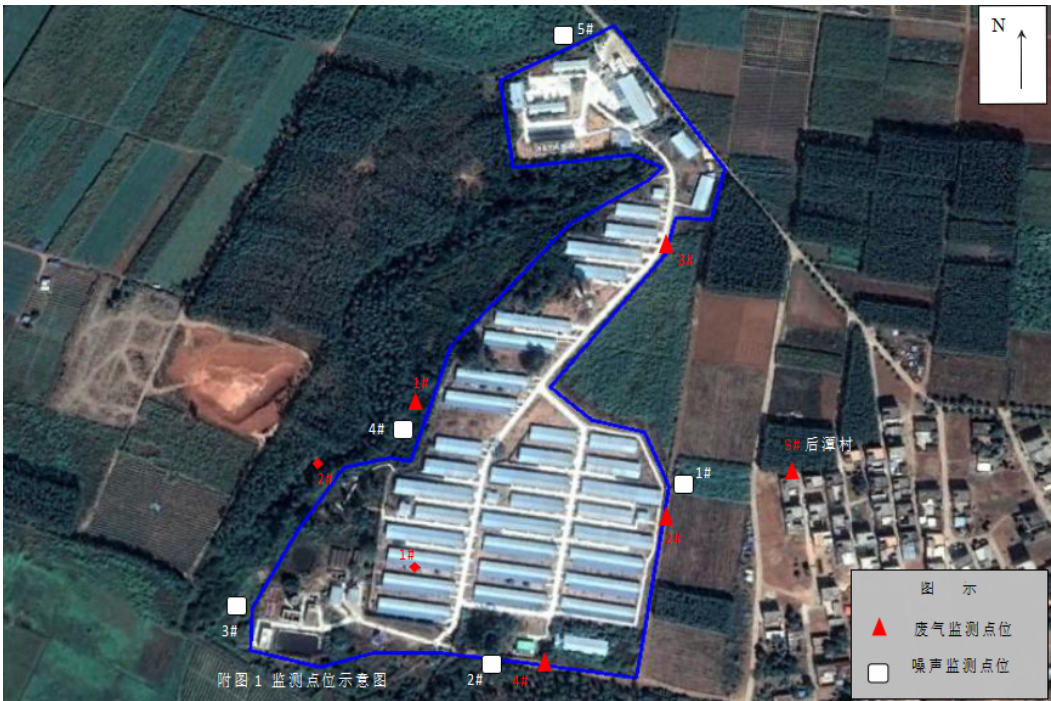
图4 监测点位布设图

监测布点见图 4
